Botschaft – Beilage 3	Traktandum Nr.	X
Düdingen VALTRALOC; Projektierungskredit

Ortsdurchfahrt Düdingen – Fotodokumentation – Zustand Trottoirs auf den in naher Zukunft (bis 2032) zu sanierenden Abschnitten

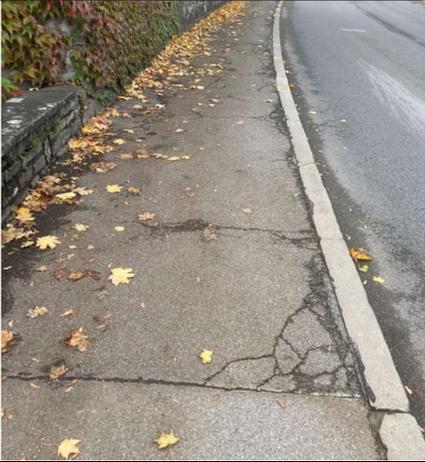
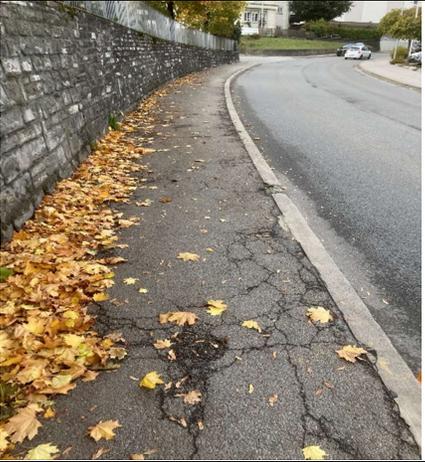
<p>Schäden an Randabschlüssen und Belag</p>	<p>Schäden an Randabschlüssen und Belag</p>

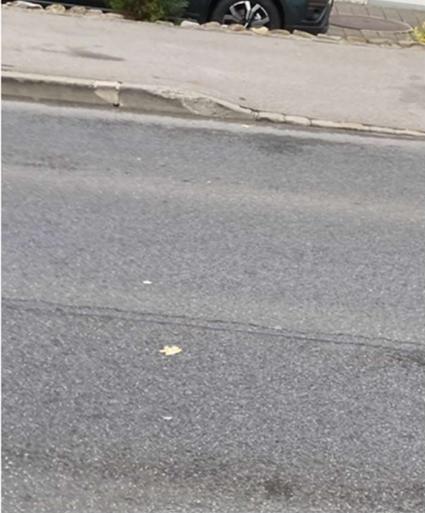
<p>Schäden an Randabschlüssen</p>	<p>Schäden am Belag</p>

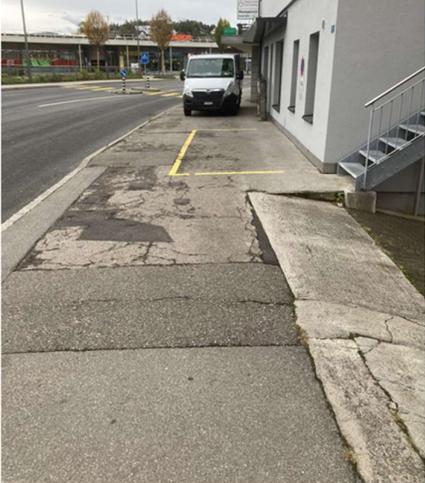
<p>Schäden am Belag, «Flickwerk»</p>	<p>Schäden an Randsteinen, Belag und «Flickwerk»</p>

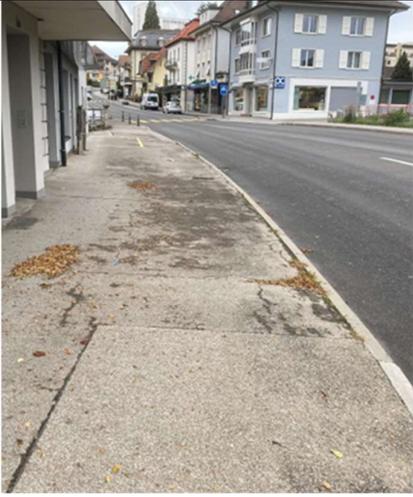
Schäden an Randsteinen und Belag	Schäden an Randsteinen, Belag gealtert

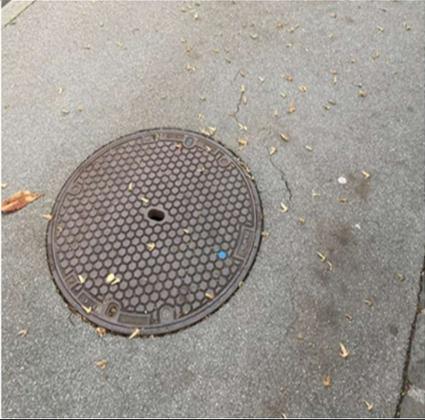
Beginn Rissbildung um Schachtabdeckung	Randstein und Belag gealtert (ausgewaschen)

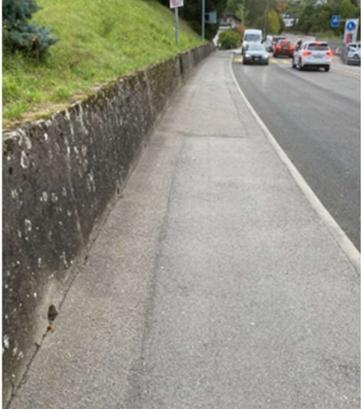
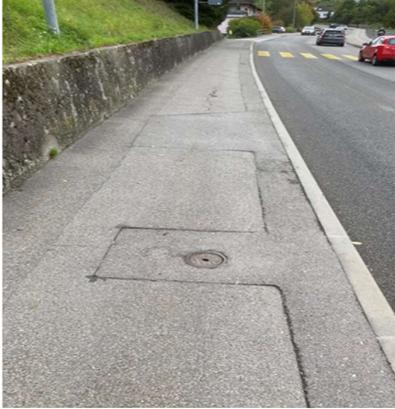
Randstein und Belag gealtert (ausgewaschen)	Randstein und Belag gealtert (ausgewaschen)

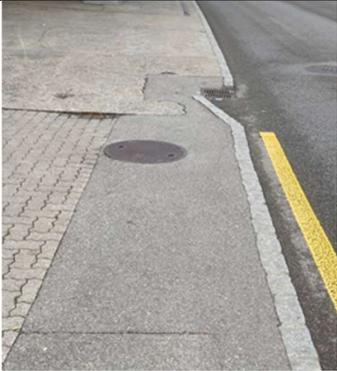
<p>Belag gealtert, fehlende Abschlüsse, «Flickwerk»</p>	<p>Belag gealtert, Setzungen</p>

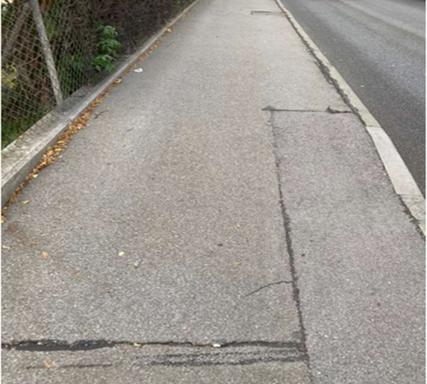
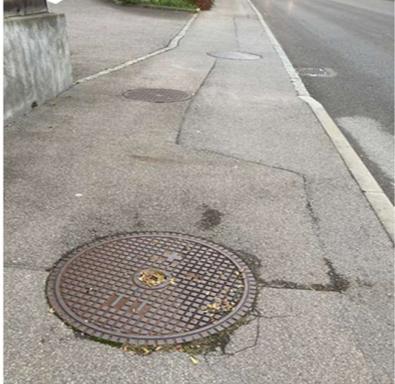
<p>Randstein und Belag gealtert (ausgewaschen)</p>	<p>Randstein und Belag gealtert (ausgewaschen)</p>

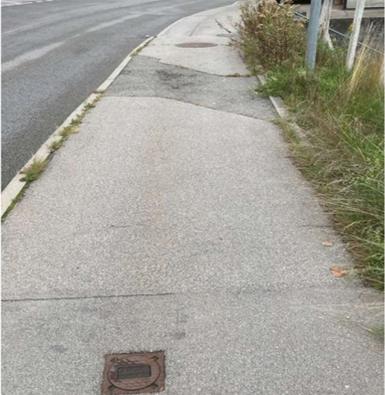
<p>Belag gealtert (ausgewaschen), «Flickwerk»</p>	<p>Rissbildung im Belag</p>

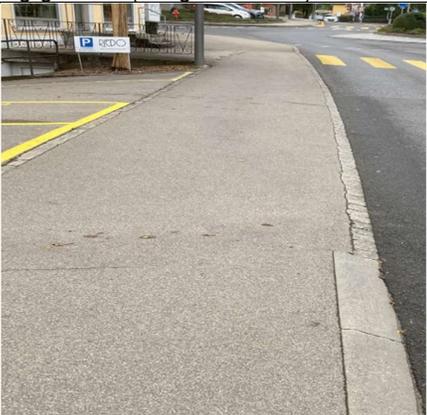
<p>Rissbildung im Belag, 3 versch. Randabschlüsse</p>	<p>Schäden an Randsteinen und Belag</p>
